제주여성가족연구원 시설안전점검표

조 사 대 상	제주특별자치도 제주시 연오로 89
구 조 및 규 모	철근콘크리트구조 평슬래브 지상 1층 일부, 2·3층 전부 연 696.14㎡
점 검 일 시	2022. 6. 15.
점 검 자	오 현 미

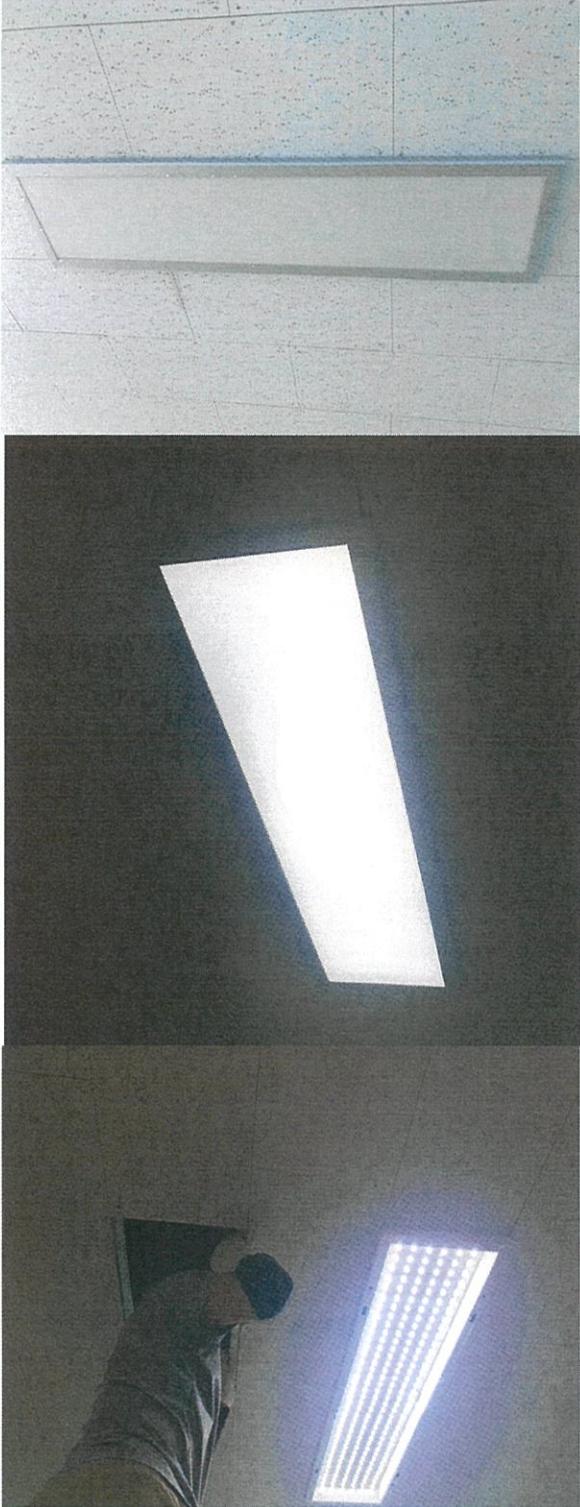
점검내용	점검결과	조치사항
<p data-bbox="124 1061 360 1200">벽면, 바닥, 천장, 계단, 옥상 등</p>	<p data-bbox="389 320 948 405">건물 천장이 마감부분이 부분적으로 젖어있고 천장등 안에 물이 고여 있음</p>

<p data-bbox="976 320 1439 510">건물주에게 보고 후 건물주와 시설관리자의 현장 방문이 있었고, 누수의 원인 파악을 위해 조치 하였으나 정확한 원인 파악되지 않음</p> <p data-bbox="976 577 1439 815">옥외의 바닥 부분의 마감재 사이에 틈이 발생하여 그 사이로 누수가 될 가능성이 제기되어 정확한 원인 파악을 위해 추가 작업 일정 조율 중에 있음</p>

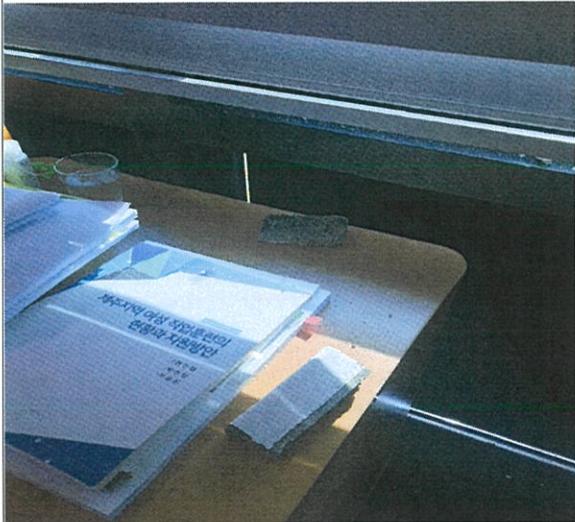
점검내용	점검결과	조치사항
벽면, 바닥, 천장, 계단, 옥상 등	<p>3층의 내부 창틀과 블라인드 사이를 메꾸고 있는 시멘트 부분에 균열이 생겼고, 균열 때문에 시멘트 조각들이 아래로 낙하하였음</p> <p>인명피해나 사고가 접수된 사항은 없음</p>

<p>건물주 보고 후 조치를 위한 보수 공사 일정 협의 중</p>
	<p>3층 좌측의 내부 창틀과 블라인드 사이의 틈에 전반적으로 심한 균열이 보임</p>

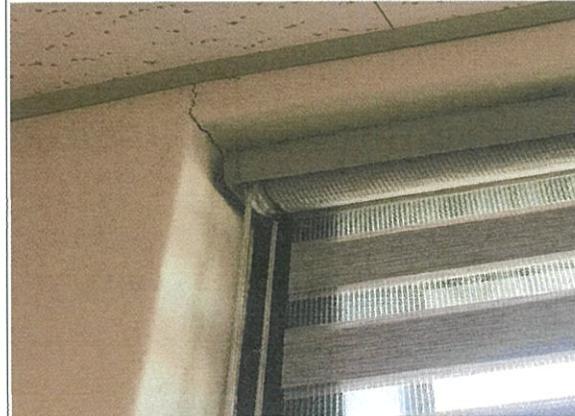
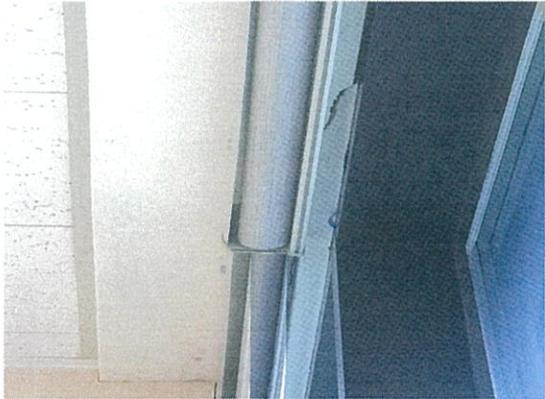
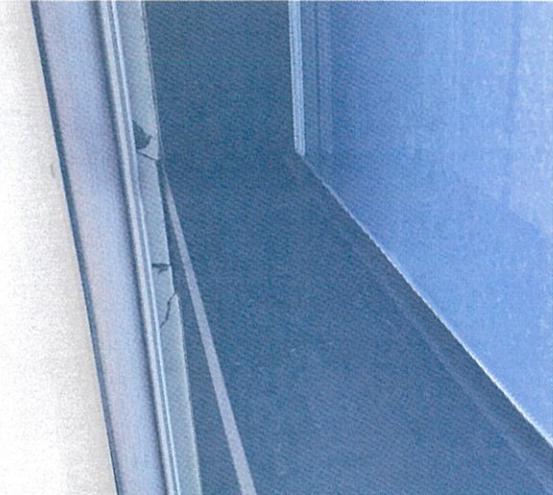
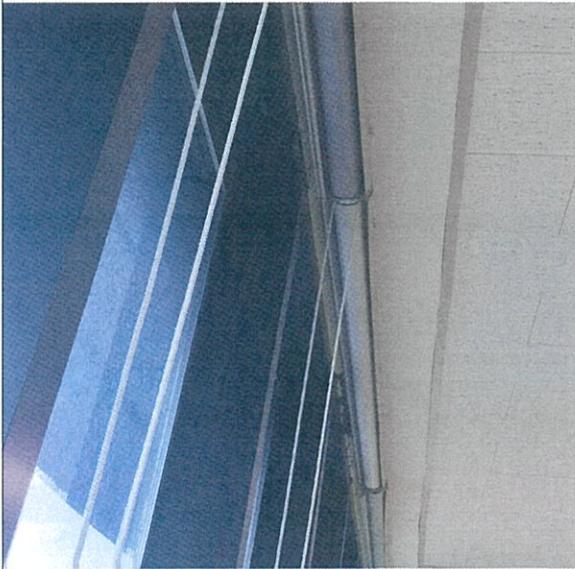
점검내용	점검결과	조치사항
<p>벽면, 바닥, 천장, 계단, 옥상 등</p>	<p>3층 좌측의 내부 창틀과 블라인드 사이의 틈에 전반적으로 심한 균열이 보임</p>

<p>건물주 보고 후 조치를 위한 보수 공사 일정 협의 중</p>

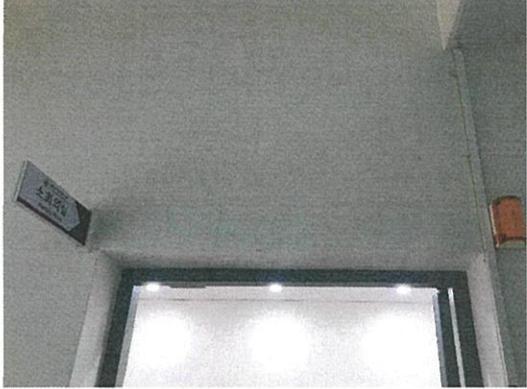
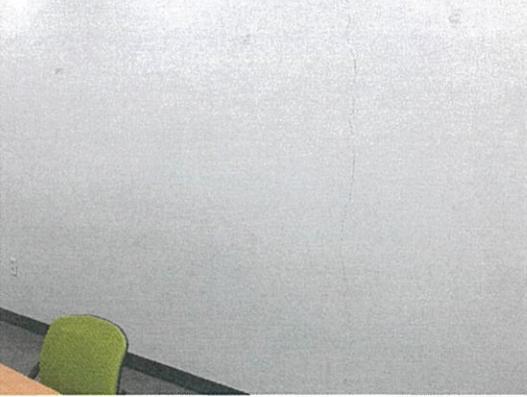
점검내용	점검결과	조치사항
<p>벽면, 바닥, 천장, 계단, 옥상 등</p>	<p>1,2,3층 건물 내부, 외부의 바닥과 벽면의 균열이 다수 관찰됨. 특히 1층 회의실의 벽면 균열과 3층의 건물 내 복도와 계단의 벽면 균열은 크기가 매우 크고 잔 균열은 다수 발견됨</p>

<p>건물의 내부, 외부의 균열에 대해 건물주 보고 후 조치를 위한 보수 공사 일정 협의 중</p>
<p>벽면, 바닥, 천장, 계단, 옥상 등</p>	<p>2층 여자 화장실 변기 좌측의 누수 현상 발견됨</p>

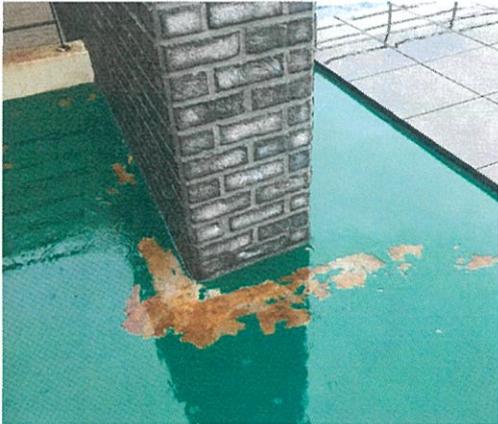
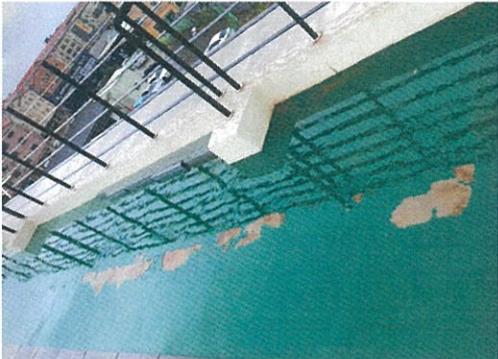
점검내용	점검결과	조치사항
벽면, 바닥, 천장, 계단, 옥상 등	각종 시설물(빙프로젝트, 에어컨, 블라인드) 이상 없음	
벽면, 바닥, 천장, 계단, 옥상 등	옥상 구조물 및 시설물(벤치, 야외조명, 바닥, 난간) 관리 및 고정상태 양호	
벽면, 바닥, 천장, 계단, 옥상 등	<p>옥상 바닥 우레탄 방수 페인트 벗겨짐</p>

<p>건물주에게 보고 후 건물주와 시설관리자의 현장 방문이 있었고, 수리를 위한 일정 조율 중</p>
창문, 출입문 등	<p>창호의 파손 및 흔들림 없음</p> <p>1층 현관 도어락 및 1,2,3층 방범시스템 관리 상태 양호</p> <p>를 방충망 작동 및 관리 이상 없음</p>	
비상구, 소화기, 엘리베이터 등	<p>비상통로 내 적치물 없이 통보 확보</p> <p>비상시 비상구(잠금장치, 유도등 등) 이용에 지장 없음</p> <p>소화기 관리 및 보관 상태 양호 (소화기 내 게이지 바늘이 녹색부분 위치)</p> <p>모든 층수에서 엘리베이터 작동 이상 없음</p>	<p>정기적인 관리 및 점검 실시 예정</p>
